## **WP2**

### **Deliverable: D2.4.4**

*Linee guida congiunte di migliori e peggiori pratiche*  
*Skupna smernica dobrih in slabih praks*

# **LINEE GUIDA PER MIGLIORARE LA PIANIFICAZIONE DEGLI INTERVENTI IN TERRITORI TRANSFRONTALIERI / GUIDELINES FOR IMPROVING THE PLANNING OF INTERVENTIONS IN CROSS-BORDER CONTEXT / SMERNICE ZA IZBOLJŠANJE NAČRTOVANJA UKREPV V ČEZMEJNIH OKOLJIH**

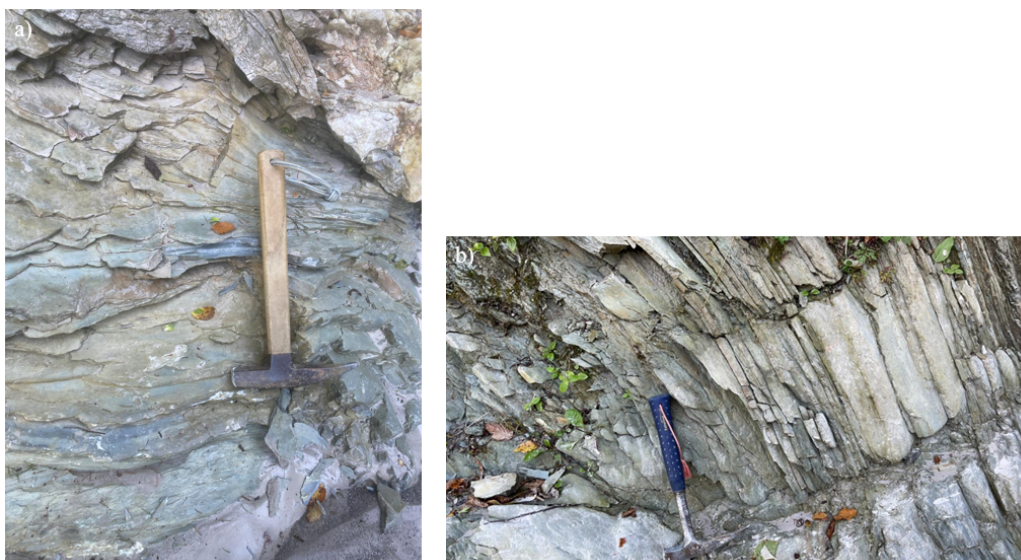
The main lithology exposed within the basin is the Werfen Formation, member of Cencenighe (Figure 3). This lithotype is thinly stratified. Due to tectonic deformation, the attitude of the strata frequently changes, often giving rise to convoluted layers.

Figura 3: Strati di calcari marnosi sottilmente stratificati che caratterizzano la porzione inferiore del bacino del torrente Orteglas.

Figure 3: Thin layers of marly limestone characterise the outcrop downstream of the Orteglas basin.

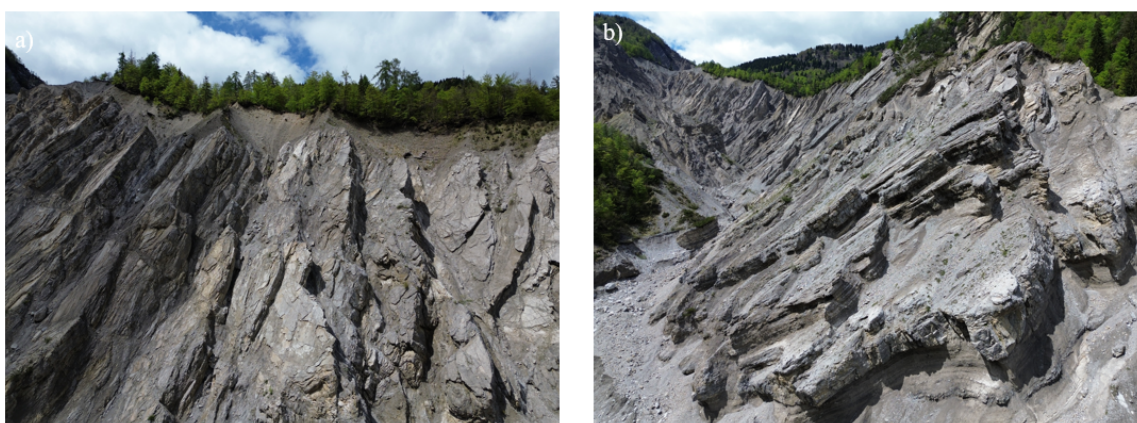
Figure 5 shows the layer heads carved into the Lusnizza Fm., characterising the hydrographic left side of the head of the basin.

*Figura 5: testate di strato scolpite nella Fm. di Lusnizza.*

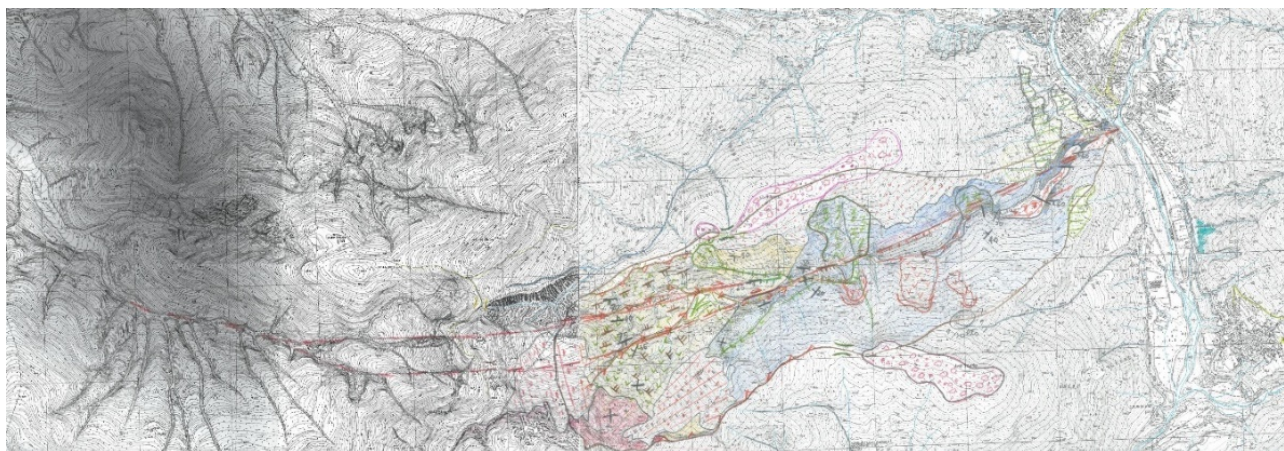
*Figura 7: Le linee rosse indicano la presenza di strutture tettoniche all'interno del bacino del torrente Orteglas, situato nel comune di Paularo. Si tratta di una faglia trascorrente destra la cui azione morfogenica prosegue lungo il bacino del torrente Orteglas situato nel comune di Treppo Ligosullo.*

*Figure 7: Red lines indicate the presence of a set of dextral strike slip faults within the Orteglas basin, located in the municipality of Paularo. The morphogenic activity of this tectonic element continues along the Orteglas basin located in the municipality of Treppo-Ligosullo.*

Data collected indicate that the Orteglas basin is in an area of strong tectonic deformation: in correspondence of the axis of the basin, an about N70-80° striking, NW dipping high-angle strike slip fault has been observed and mapped. Structural survey pinpointed widespread cataclastic flow on the rock substratum, which also shows right lateral displacement (Figure 2). Topographic map of Figure 7, shows that this high angle fault continues through the Orteglas basin in Treppo-Ligosullo area (UD), causing widespread cataclastic rock-zones here as well.

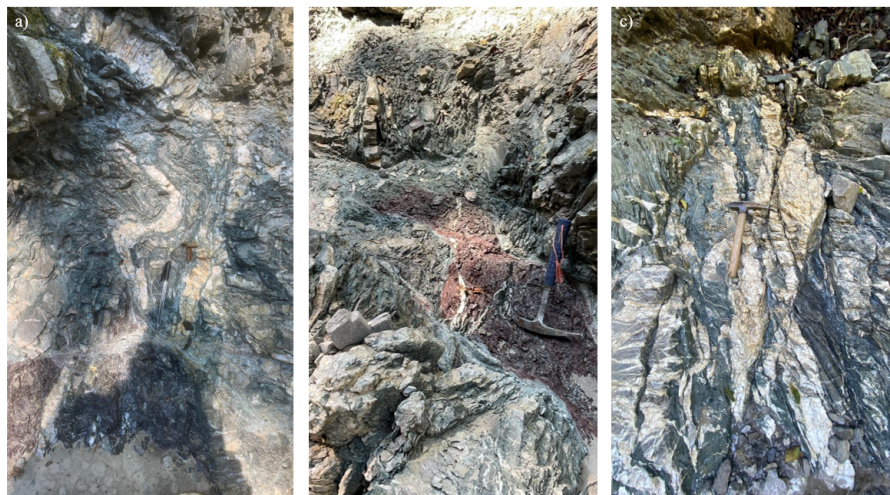
Moreover, along the downstream section of the watercourse, it is possible to observe the deformative effects of this tectonic feature, such as the presence of many thick shear zones characterised by cm-m rock lithons and s/c structures (Figure 8) which testify for a strong brittle-to ductile deformation. At the head of the basin, the presence of the high angle faults is pinpointed by an articulated series of folded and displaced strata in Lusnizza Fm (Figure 9).

*Figura 8: Superfici di taglio ricementate da calcite, sezione a valle del bacino.*

*Figure 8: Recemented calcite-layers along thick shear zones, downstream section of the basin.*

*Slika 8: Kalcitni sloji vzdolž strižnih con, spodnji del porečja.*

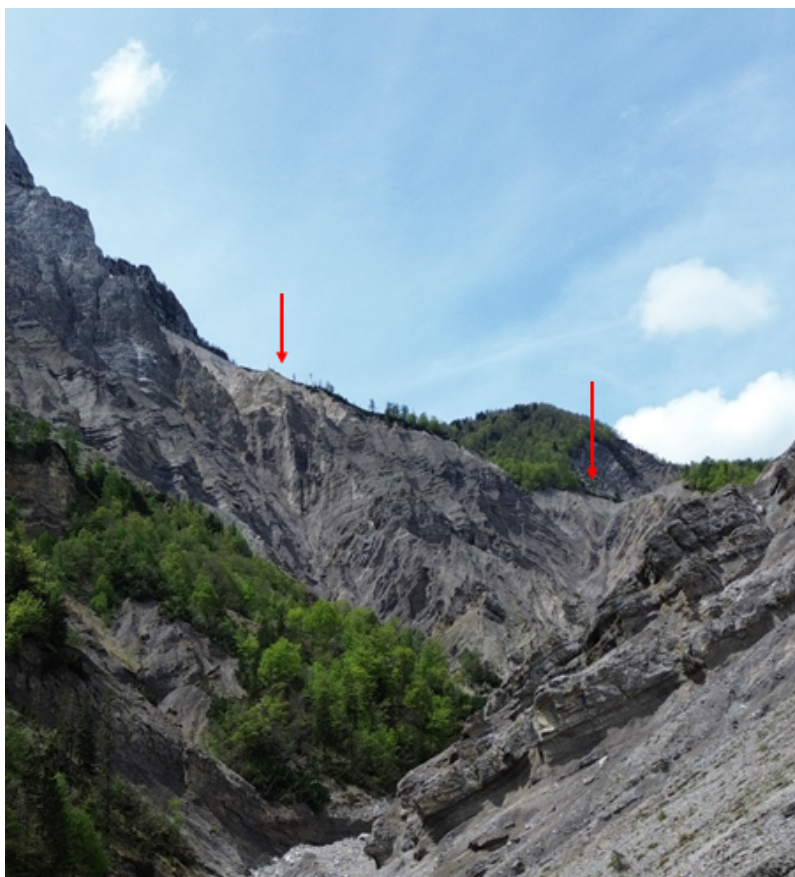
*Figura 9: Alla testata del bacino, gli strati piegati e dislocati nella Fm. Di Lusnizza indicano il possibile passaggio della zona di taglio legata alla faglia trascorrente.*

*Figure 9: At the head of the basin, folded and displaced strata in the Lusnizza Fm indicate the possible passage of the shear zone linked to the strike-slip fault.*

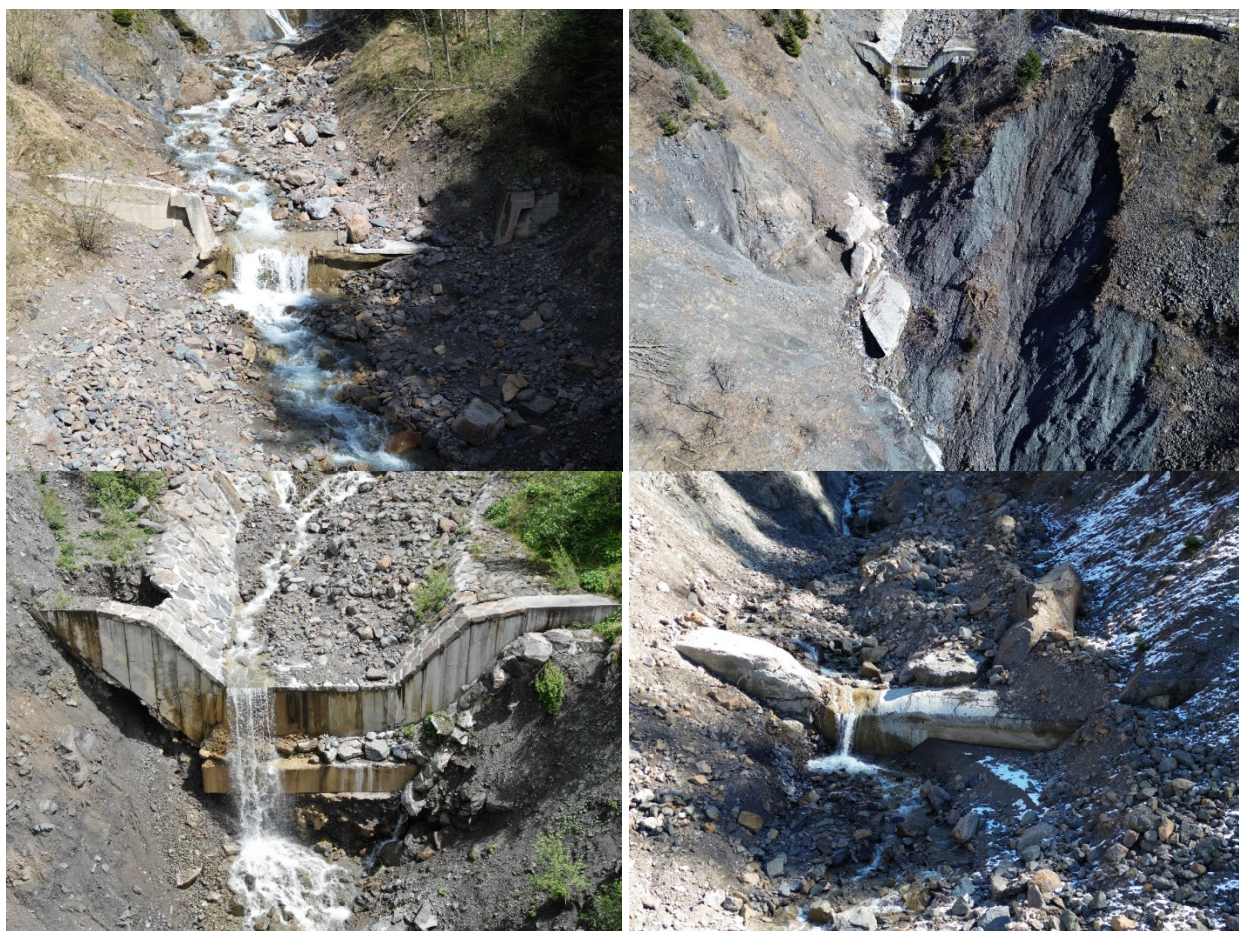
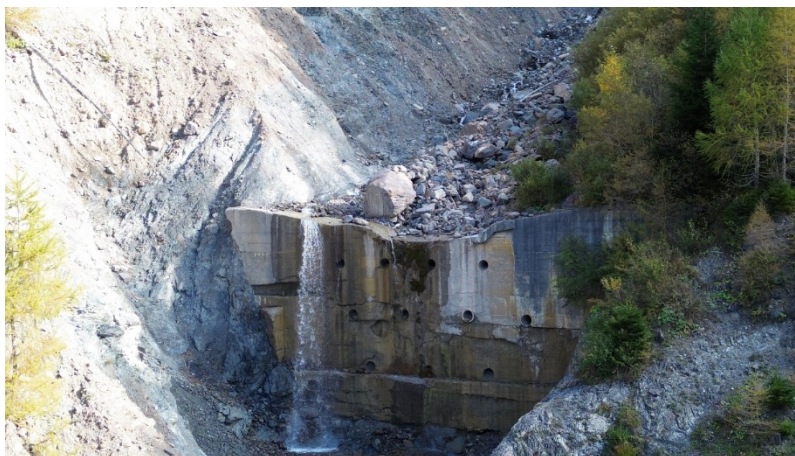
The Moscardo torrent is the pilot basin with the greatest availability of historical data and modern and current surveys. It is also the one with the greatest number and density of Torrent Control Structures, all built since the 1970s in reinforced concrete covered with stone. However, the materials and construction techniques used did not guarantee the effectiveness, efficiency and durability of some of the structures. In fact, these structures must withstand the dynamics of sedimentation, which is locally very marked due to geolithological and morphological causes, to the extent that hyperconcentrated flows or mudslides are recorded practically every year. Some structures built in the 1970s were destroyed by the action of the torrent (Figure 10) and were rebuilt after 2000. The rebuilt structures are already heavily damaged (Figure 10), close to complete collapse, and are now recognised as non-essential and left to their fate, partly due to the difficulty of intervening in compliance with current construction site safety regulations. The basin is very active in terms of erosion but essentially devoid of important man-made structures and infrastructure; in fact, the main objective of the interventions carried out over time has been to reduce the probability of occlusion of the bed of the But, of which the Moscardo is a tributary, due to the sediment transported to the confluence. Analysis of the relationship between the sediment dynamics obtained from DoD and the *MPi* indicator for the structures shows that this objective has been achieved, but the number of transverse structures in the riverbed appears to be excessive, with several structures appearing to need maintenance but not worthy of intervention because they are insignificant.

so že močno poškodovani (slika 10), skoraj popolnoma porušeni, in ne opravljajo več svoje primarne funkcije. Porečje je zelo aktivno v smislu dinamike erozije, vendar v bistvu brez pomembnih hidrotehničnih objektov in infrastrukture za zmanjševanje ogroženosti; dejansko je bil glavni cilj posegov, izvedenih, zmanjšati verjetnost dotoka plavin v reko But, katere pritok je Moscardo. Analiza razmerja med dinamiko sedimentov, pridobljeno iz DoD, in kazalnikom MPi za objekte kaže, da je bil ta cilj dosežen, vendar se zdi, da je število prečnih objektov v rečnem dnu preveliko, pri čemer se zdi, da je več objektov potrebnih vzdrževanja.

Figure 10: esempi di briglie presenti lungo l'asta principale del torrente Moscardo, censite nel 2024. a) briglia n. 190 parzialmente sovralluvionata; b) briglia n. 280 completamente distrutta; c) briglia n. 290 realizzata nel 2014 e pesantemente danneggiata; d) briglia n. 310 parzialmente sovralluvionata; e) briglia n. 320 realizzata negli anni '80 e attualmente danneggiata.

Figures 10: Examples of check dams along the main course of the Moscardo torrent, surveyed in 2024. a) Check dam no. 190 partially flooded; b) Check dam no. 280 destroyed; c) Check dam no. 290 built in 2014 and heavily damaged; d) Check dam no. 310 partially flooded; e) Check dam no. 320 built in the 1980s and currently damaged.

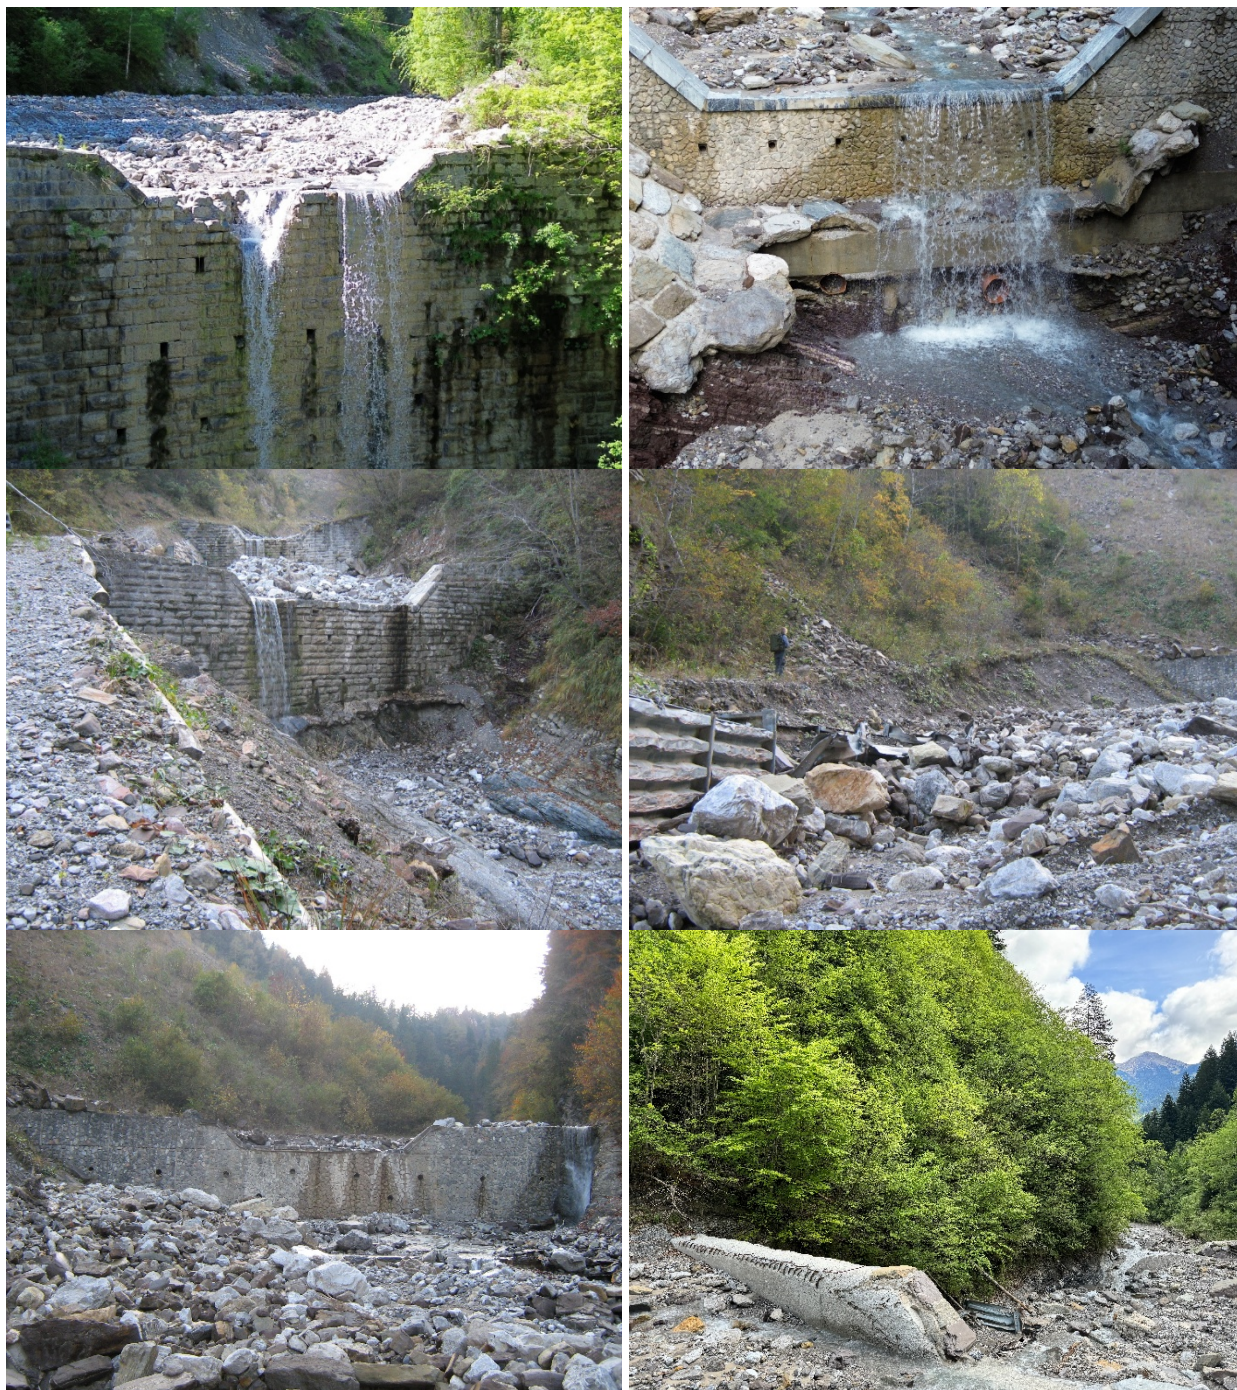
The Ortegla stream in Paularo is (together with the Otrégla stream in Treppo) one of two streams that originate in diametrically opposite directions from the large area of deep instability formed by the slopes of Mount Tersadia. Almost half of the stream's course runs between extremely eroded slopes that feed solid transport, then continues between wooded but very steep slopes that are not free from significant landslides. The presence of the village of Paularo at the confluence with the Chiarsò (of which the Ortegla is a tributary) has suggested remedial work along the riverbed since the 1930s. These are large masonry works, still in good condition, which were followed, starting in the 1970s, by other completion works in reinforced concrete (Figure 11). However, all the works are in the lower half of the course due to the total absence of roads, even forest roads, that would allow access to the areas close to the unstable zone. This makes it impossible to stop the sediment where it is massively generated and necessitates the construction of larger, and consequently more critical, works downstream. Analyses show that sediment dynamics in this basin are very active and debris flows damaged the existing bank structures as well as some new structures built in 2018 (Figure 11). We recommend periodically monitoring events and the condition of damaged structures to plan maintenance work aimed at preserving their functionality.

Figure 11: esempi di briglie presenti lungo l'asta principale del torrente Ortegla, censite nel 2024. a) briglia n. 030 con gaveta danneggiata; b) briglia n. 080, costruita nel 2018, e nel 2024 presenta la platea distrutta; c) briglia n. 100 realizzata negli anni '30 e nel 2024 mostra significativi processi di erosione al piede; d) opera spondale n. 121 parzialmente distrutta da una colata detritica; e-f) briglia n. 130 realizzata nel 1997 e attualmente danneggiata.

Figures 11: Examples of check dams along the main course of the Ortegla stream, surveyed in 2024. a) Check dam no. 030 with damaged sluice gate; b) Check dam no. 080, built in 2018, with destroyed foundation slab in 2024; c) Check dam no.

*100 built in the 1930s and showing significant erosion at the foot in 2024; d) bank reinforcement no. 121 partially destroyed by a debris flow; e-f) weir no. 130 built in 1997 and currently damaged.*

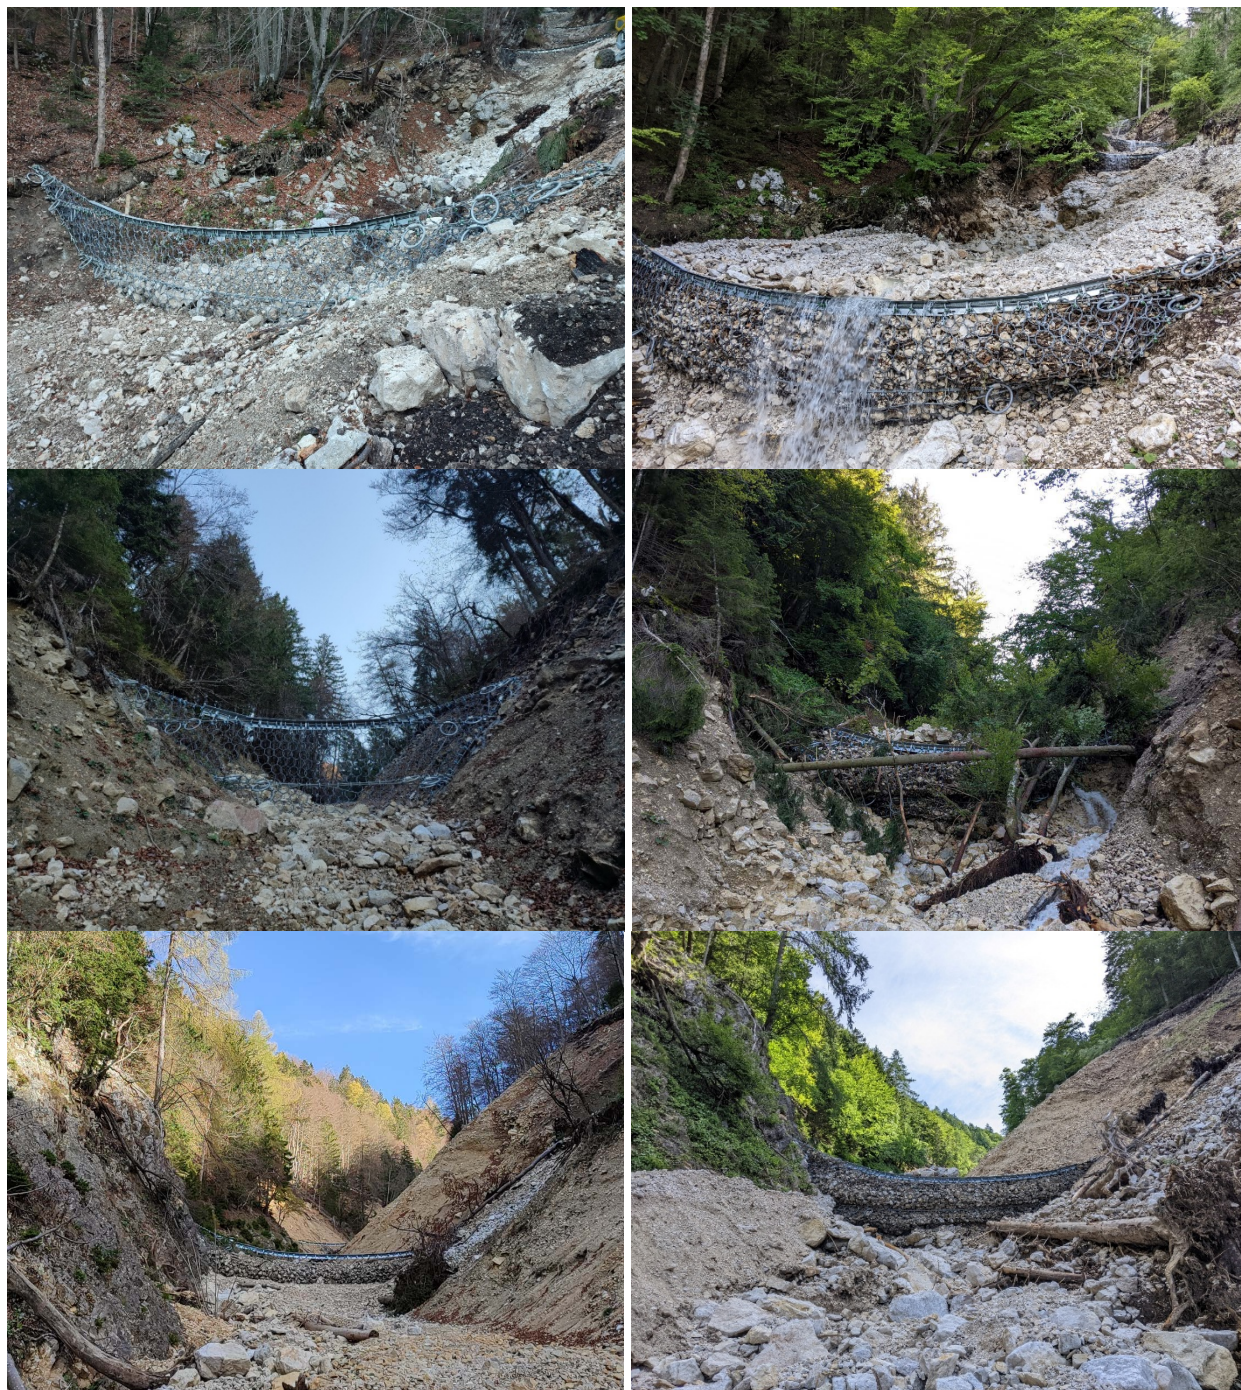
pregrad za zadrževanje sedimentov. Mrežne pregrade so se izkazale za učinkovite in so zdaj popolnoma zapolnjene s sedimenti (slika 12). Danes je njihova učinkovitost zmanjšana prav zato, ker so polne, kar pomeni, da ne morejo več zadrževati materiala. Služijo pa za stabilizacijo struge. Ta vrsta konstrukcije zahteva stalno vzdrževanje, tako s strukturne strani, s pregledi in popravili morebitnih poškodb sistema veznih palic, kot tudi s funkcionalne strani, z izpraznjevanjem in obnovo zadrževalnih prostornin. Ker pa je območje nedostopno za težko mehanizacijo, fleksibilne mrežaste pregrade niso bile zasnovane za praznjenje, ampak za stabilizacijo struge hudournika, zmanjšanje erozije brežin in zmanjšanje števila zemeljskih plazov. V spodnjem toku bo zgrajen večja pregrada, ki bo služil kot območje za odlaganje sedimentov.

Figure 12: esempi di briglie presenti lungo l'asta del torrente Krvavec. a) briglia n. 010 appena realizzata nel 2022; b) briglia n. 010 dopo alcuni eventi di colata detritica nel 2023; c) briglia n. 100 appena realizzata nel 2022; d) briglia n. 100 dopo alcuni eventi di colata detritica nel 2023; e) briglia n. 150 nel 2022; f) briglia n. 150 dopo alcuni eventi di colata detritica nel 2023.

*Figures 4: Examples of check dams along the Krvavec torrent. a) check dam no. 010, newly built in 2022; b) check dam no. 010 after several debris flow events in 2023; c) check dam no. 100, newly built in 2022; d) check dam no. 100 after several debris flow events in 2023; e) check dam no. 150 in 2022; f) check dam no. 150 after several debris flow events in 2023.*

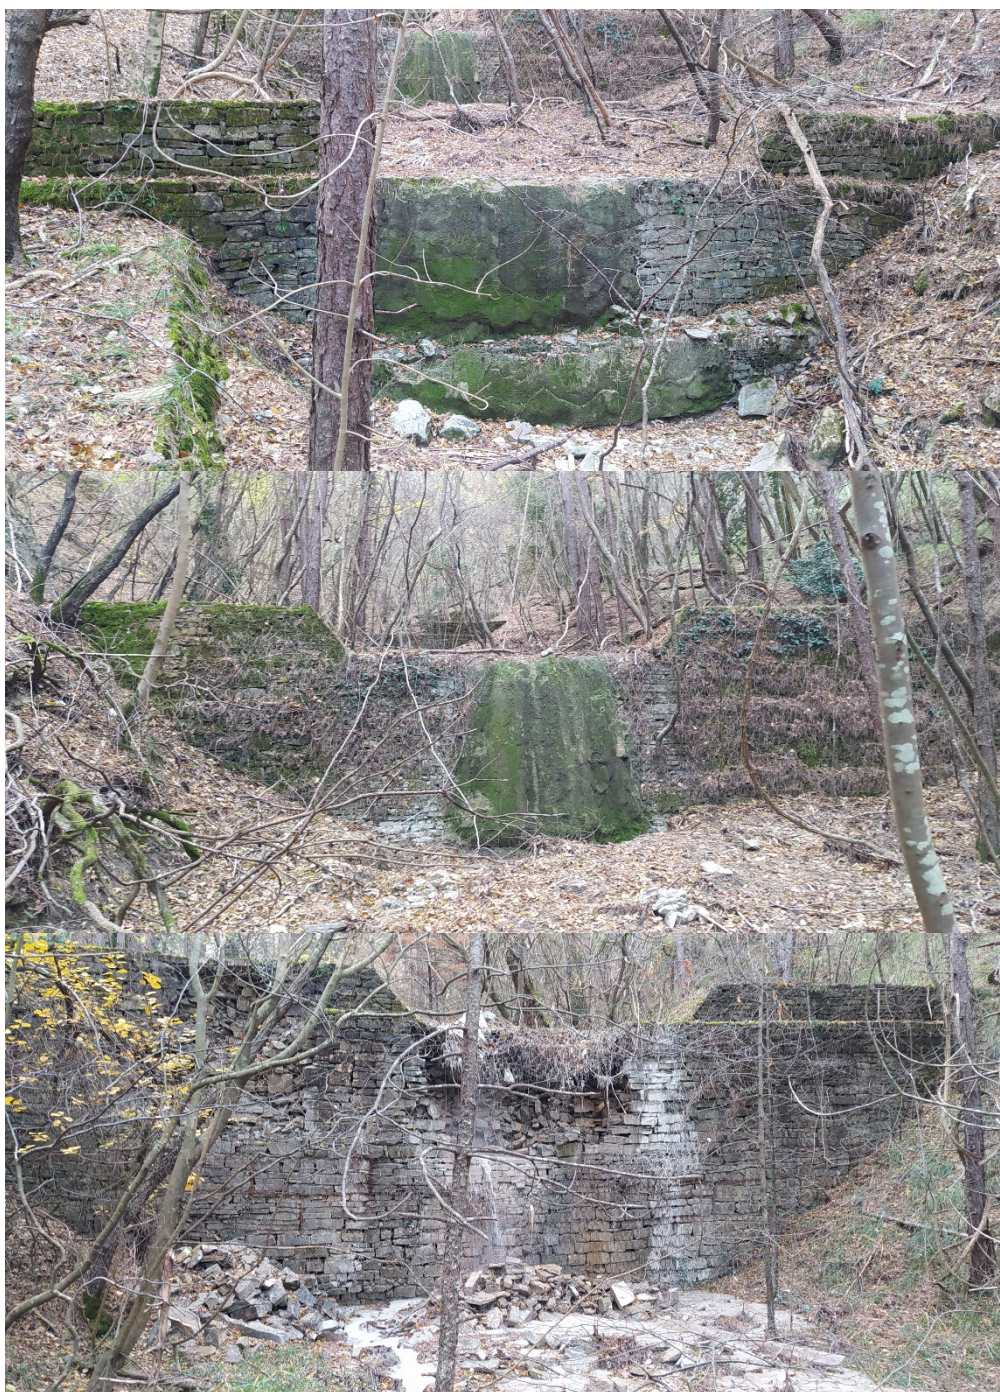
Figure 13: esempi di briglie presenti lungo l'asta del torrente Trnovska censite nel 2025. a) briglia n. 250 in gabbioni con elevata presenza di vegetazione a monte della struttura; b) briglia n. 260 in gabbioni con elevata presenza di vegetazione a monte e a valle della struttura; c) briglia n. 210 in gabbioni significativamente danneggiata.

Figures 13: Examples of check dams along the Trnovska stream surveyed in 2025. a) Check dam no. 250 made of gabions with a high presence of vegetation upstream of the structure; b) Check dam no. 260 made of gabions with a high presence of vegetation upstream and downstream of the structure; c) Check dam no. 210 made of gabions, significantly damaged.
