## **WP2**

### **Deliverable: D2.4.4**

*Linee guida congiunte di migliori e peggiori pratiche*  
*Skupna smernica dobrih in slabih praks*

# **LINEE GUIDA PER MIGLIORARE LA PIANIFICAZIONE DEGLI INTERVENTI IN TERRITORI TRANSFRONTALIERI / GUIDELINES FOR IMPROVING THE PLANNING OF INTERVENTIONS IN CROSS-BORDER CONTEXT / SMERNICE ZA IZBOLJŠANJE NAČRTOVANJA UKREPV V ČEZMEJNIH OKOLJIH**

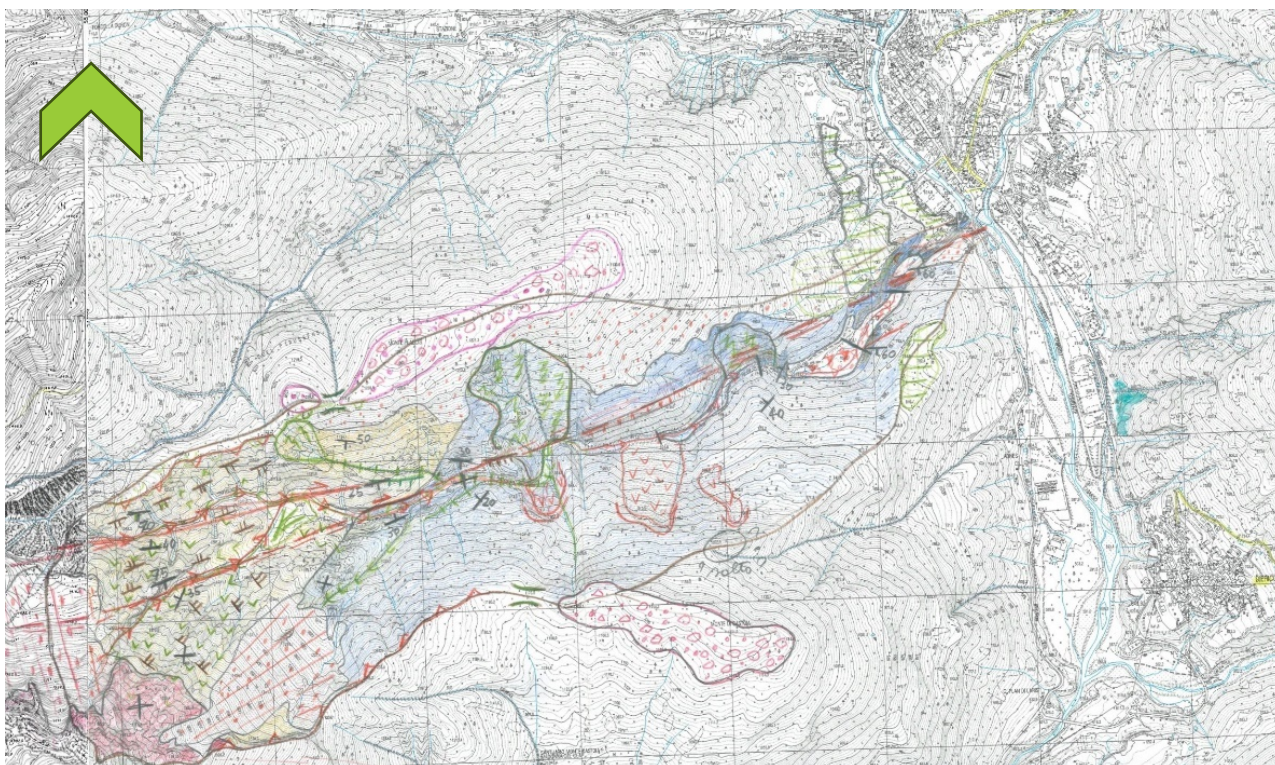
Another critical issue that emerged within the defined workflow is the need for detailed geological and geomorphological maps of the study basins to better identify the deeper causes of the ongoing instability phenomena, which interact with the TCS through their dynamics. This aspect emerged in the Ortegla basin, where it was necessary to conduct more in-depth analyses by creating a highly detailed geomorphological map (Figure 2).

Figura 2: Carta geologico-geomorfologica del bacino del torrente Ortegla.

Figure 2: Geological and geomorphological map of the Ortegla basin.
